# Damoklesschwert Hochwasser

Massiver Schaden in einer Oftringer Siedlung nahe Dorfbach sorgt für Kritik – hätte er verhindert werden können?

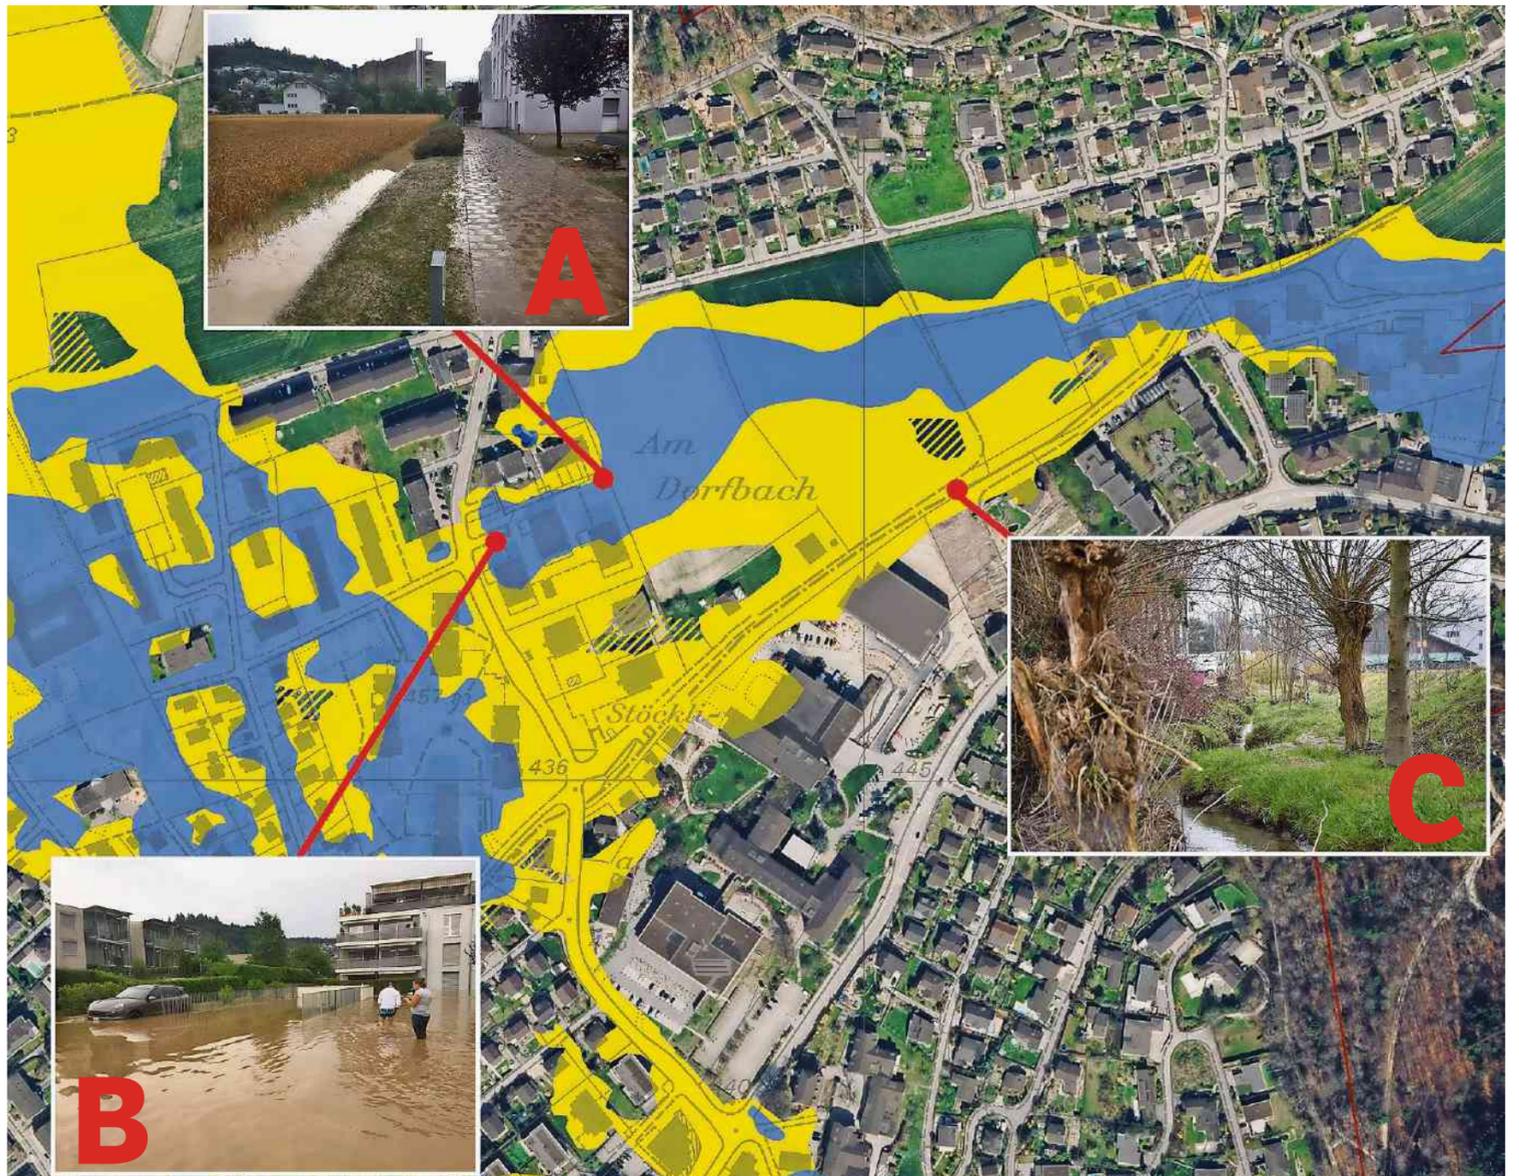
Die Gefahrenkarte (Stand 2017) illustriert, wie im Hochwasserfall die Wassermassen aus dem Mühlethal in die Siedlung Am Dorfbach strömen. Bild B zeigt den Zustand der Liegenschaften nach dem Unwetter am 8. Juli 2017. Auf Bild A ist das problematische Landwirtschaftsland zu erkennen. Bild C zeigt den beengten Dorfbach. Wichtig: Die Schutzmassnahmen wurden laut Kanton letztes Jahr nach dem Unwetter abgeschlossen, dies sei in der Karte aber noch nicht nachgeführt. AGIS/SWISSTOPO/FUP/ZVG/PMN

Es gibt mehrere Problemfelder: Einer ist das Landwirtschaftsland östlich der Überbauung. Es ist stark lehmversetzt und lässt das Wasser nur sehr langsam versickern. Beim Unwetter floss das Wasser in die Lichtschächte und Versickerungsbecken der Überbauung, diese überliefen. Oftringens Gemeindeammann Hanspeter Schläfli bezeichnet das Landstück als «eines der

Probleme». Dennoch lief auch der Dorfbach übers Ufer, was noch mehr Wasser zu den Mehrfamilienhäusern schleuste. Obwohl der Bach vom Kanton in Abschnitten renaturiert und auch verbreitert wird, gleicht er bei genauerer Betrachtung heute mehr einem Rinnsal. Ausserdem verlandet er teilweise, wird nach Ansicht der Anwohner zu selten gesäubert.

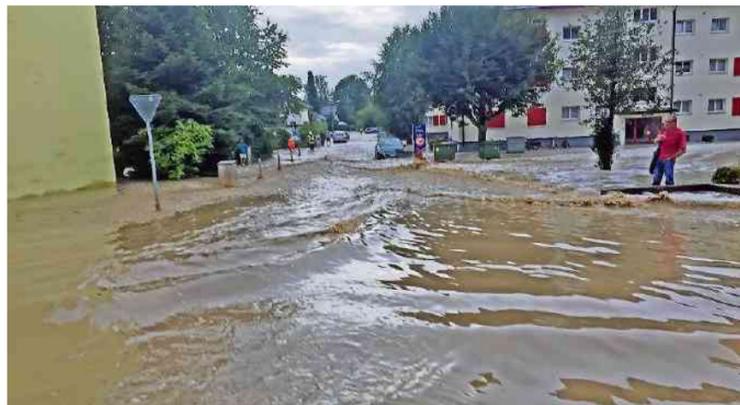
Von der überschwemmten Siedlung floss das Wasser weiter Richtung «Dorf». ZVG
